Revista da Universidade Vale do Rio Verde
ISSN: 1517-0276 / EISSN: 2236-5362
v. 17 | n. 1 | Ano 2019

IMPLEMENTAÇÃO DE UMA ROTINA DE MANUTENÇÃO PREVENTIVA EM ROLAMENTOS DE MOTORES ELÉTRICOS UTILIZANDO A TERMOGRAFIA

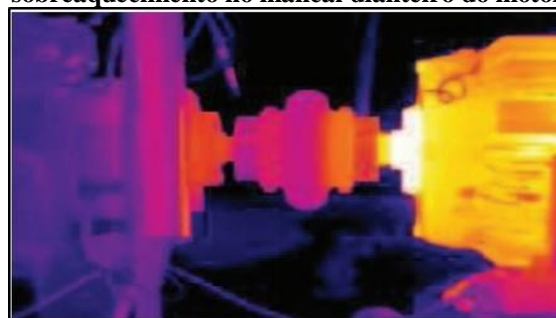
A figura 1 apresenta um caso de aquecimento elevado no mancal dianteiro do motor, onde o defeito resultou em sobrecarga e posterior o travamento do rolamento.

Figura 1 – Termograma demonstrando sobreaquecimento no mancal dianteiro do motor

Os limites de temperatura nos rolamentos variam com o modelo e o tipo de lubrificação adotada. É indicativo de anomalia em rolamentos, se o eixo do motor apresentar temperaturas próximas a 70°C, ou se a temperatura do eixo for 20°C acima da temperatura da carcaça do mesmo.

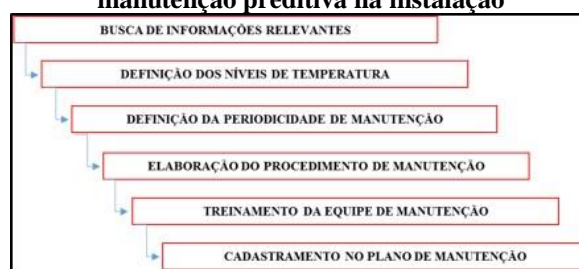
Figura 2 – Etapas da implementação da manutenção preditiva na instalação

A figura 2 destaca as etapas para a implementação da manutenção preditiva com a utilização da câmera termográfica.
